工程名稱 收回舊僑中校長宿舍修繕工程	修正	黃世臣建築師事務所 電話: 02-24651238 連絡地址: 基隆市塔塔路10之3號2樓 所址: 台北市光復南路417巷167號2樓	核准 校核 繪圖 業務號碼	日期 設計	圖名 1F 現況、規劃平面圖	張號 圖號 A1-1	第 章
-----------------------	----	--	------------------------	----------	-------------------	------------------	--------

工程名稱 收回舊僑中校長宿舍修繕工程	修正	黃世臣建築師事務所 電話: 02-24651238 連絡地址: 基隆市裕德路10之3號2樓 所址: 台北市光復南路417巷167號2樓	核准	日期	圖名 2F 現況、規劃平面圖	張號	冊數
			校核	設計		圖號 A1-2

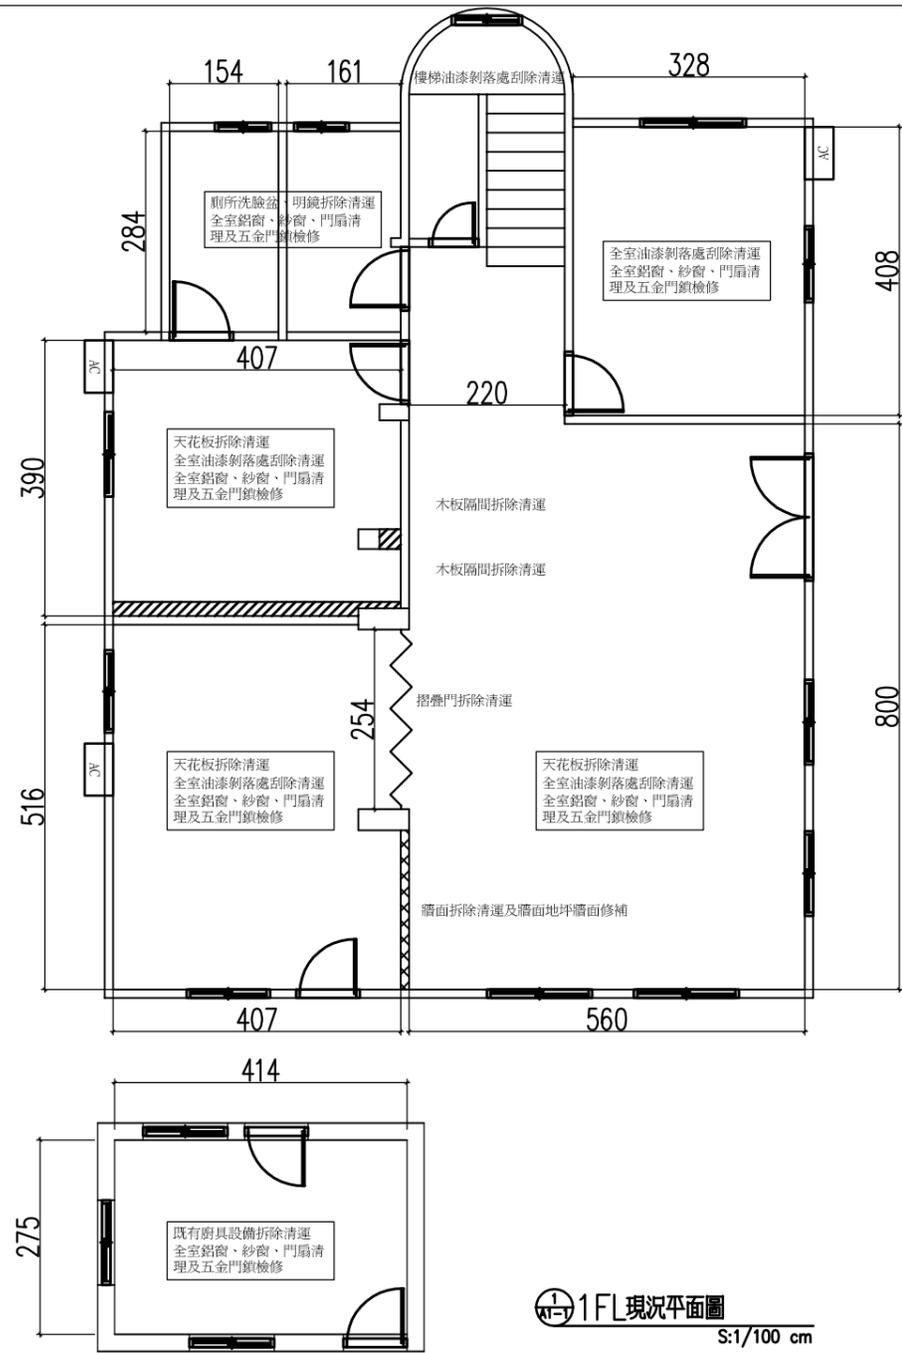
① 1FL 現況平面圖 S:1/100 cm

- 施工項目:
1. 既有鋁窗、紗窗、門扇清理及五金配件檢修。
 2. 部分門扇、門框及部份牆面拆除清運。
 3. 室內天花板拆除清運。
 4. 室內木板隔間、摺疊門拆除清運。
 5. 室內天花板、牆面油漆剝落處刮除清理。
 6. 室內雜物及室外雜草清理乾淨(含廢棄物清運)
 7. 既有廚房相關廚具設備拆除清運及門窗清理、五金門鎖檢修。

- 圖例:
- 木板隔間拆除
 - 牆面拆除清運

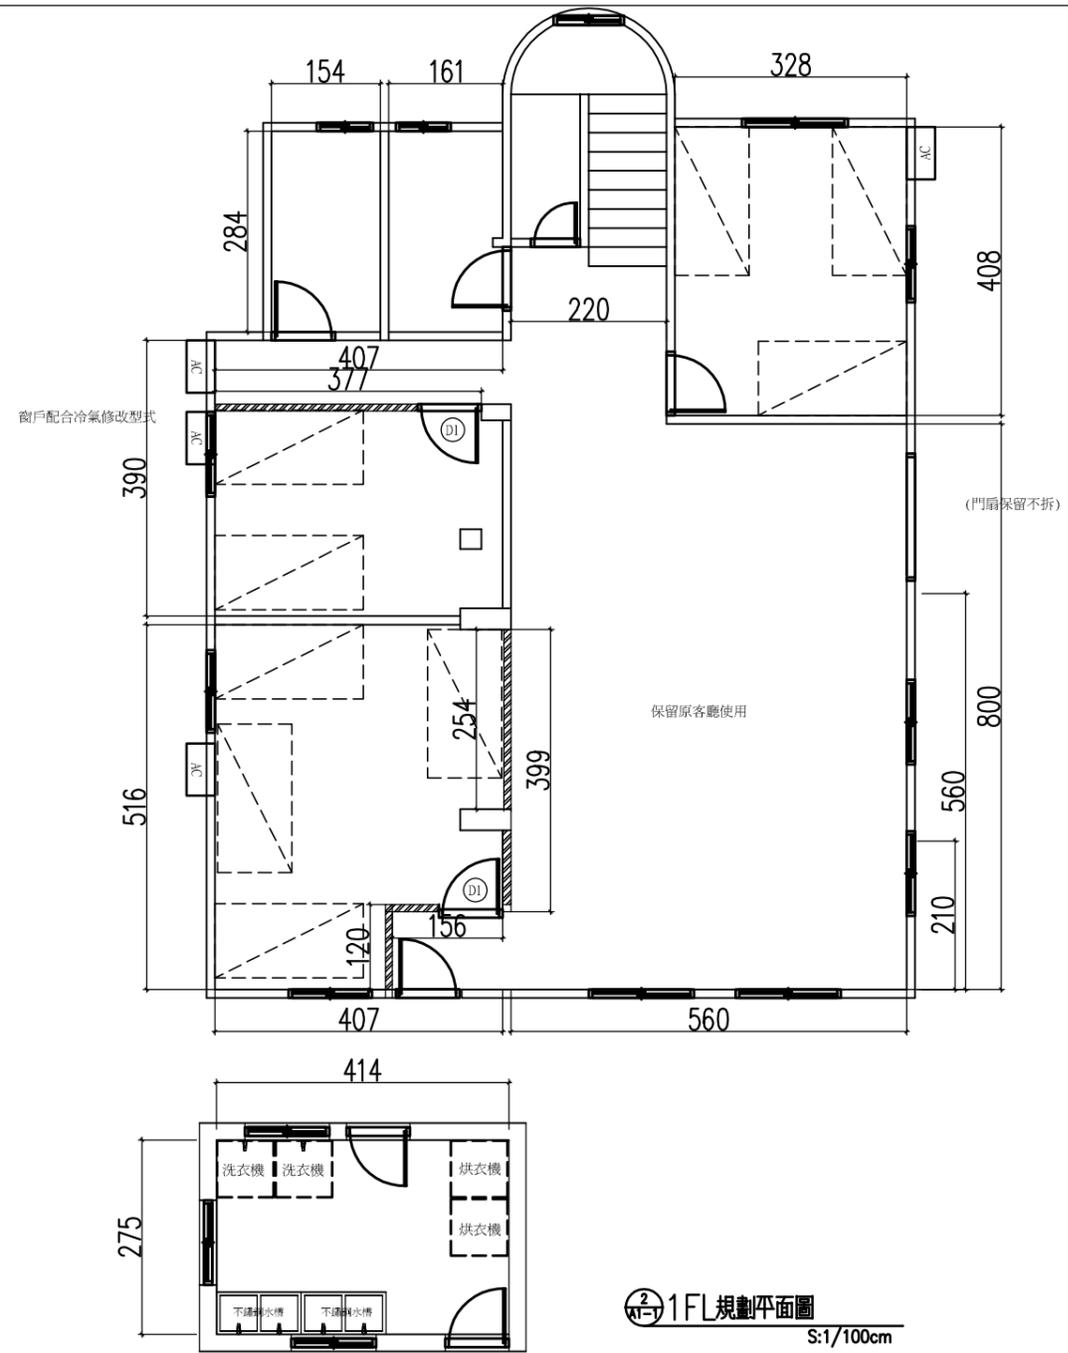
② 1FL 規劃平面圖 S:1/100cm

- 施工項目:
1. 新設矽酸鈣板輕隔間(需具防火1hr於完工後檢附證明文件)。
 2. 新設D1隔間木門。
 3. 室內(樓梯間)天花板、牆面水泥粉刷(含批土整平)。
 4. 新設吸頂燈具詳圖A1-3。
 5. 廁所更換洗臉盆、明鏡、座式馬桶、淋浴水龍頭及給水(冷、熱水)管線重新配置。
 6. 於1FL外側需設置不鏽鋼水塔(1T)及揚水馬達(含配電及管線配管施作)。
 7. 冷氣及一般插座線路重新配線。
 8. 既有廚房增設不鏽鋼雙連水槽2座及水龍頭4組，另增設洗衣機用水龍頭2組及電源插座4處(含烘衣機用)。

- 圖例:
- 矽酸鈣板隔間(1hr防火時效)
 - 床架建議安裝位置(屬設備採購)

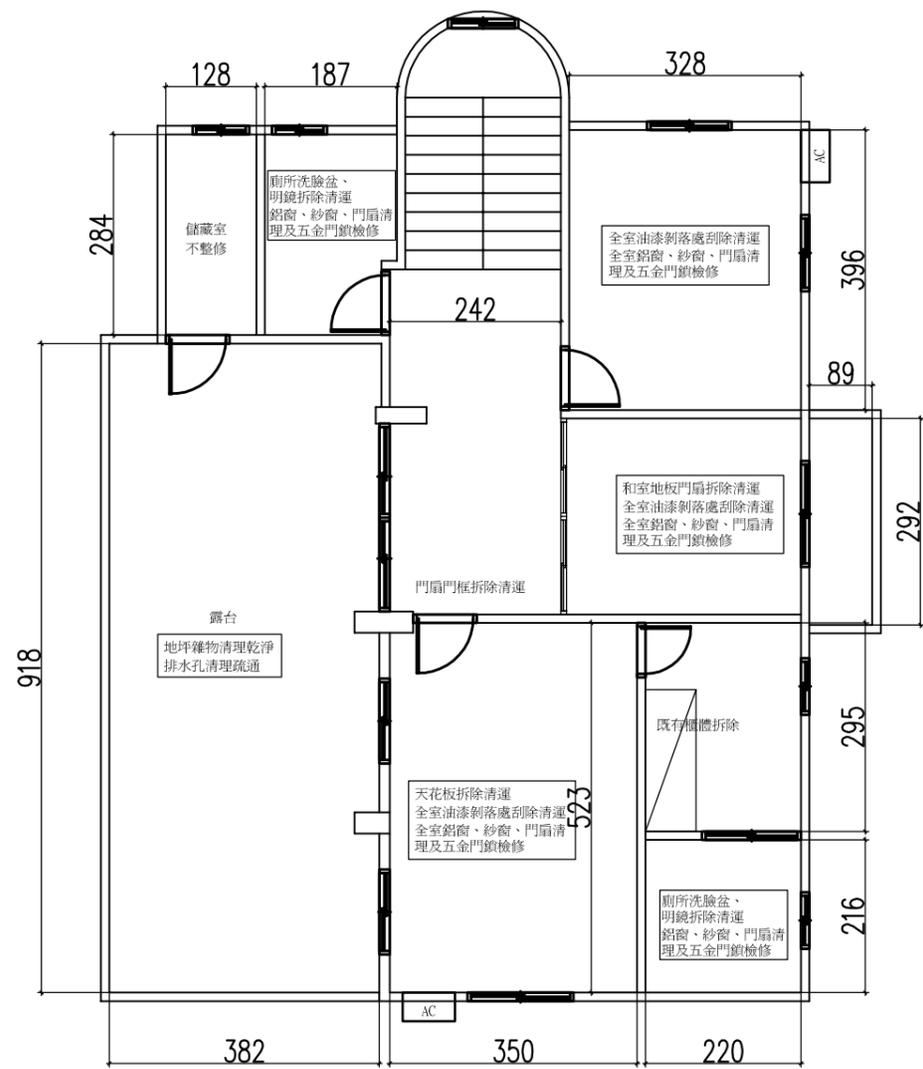
1-2 2F 現況平面圖
S:1/100 cm

施工項目:

1. 既有鋁窗、紗窗、門扇清理及五金配件檢修。
2. 部分門扇拆除保留遷移安裝、門框拆除清運。
3. 室內天花板拆除清運。
4. 室內木板隔間、摺疊門拆除清運。
5. 室內天花板、牆面油漆剝落處刮除清理。

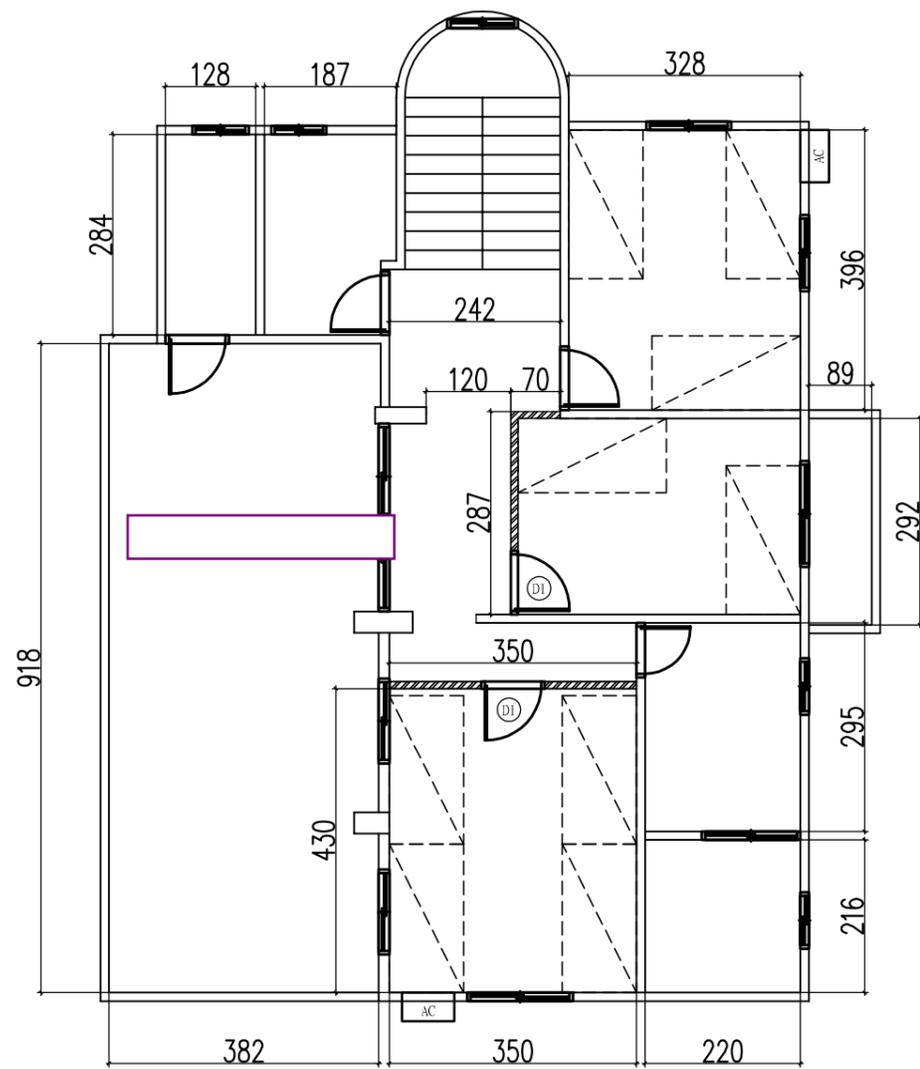
2-2 2F 規劃平面圖
S:1/100 cm

施工項目:

1. 新設矽酸鈣板輕隔間(需具防火1hr於完工後檢附證明文件)。
2. 新設DI隔間木門。
3. 室內(樓梯間)天花板、牆面水泥粉刷(含批土整平)。
4. 新設吸頂燈具詳圖A1-3。
5. 廁所更換洗臉盆、明鏡、座式馬桶、淋浴水龍頭及給水(冷、熱水)管線重新配置。
6. 於RFL設置不鏽鋼水塔(3T)及加壓馬達(含配電及管線配管施作)。
7. 冷氣及一般插座線路重新配線。

圖例:

- 矽酸鈣板隔間(1hr防火時效)
- 床架建議安裝位置(屬設備採購)
